# SITUATION 1:200

## COUPE TYPE 1:100

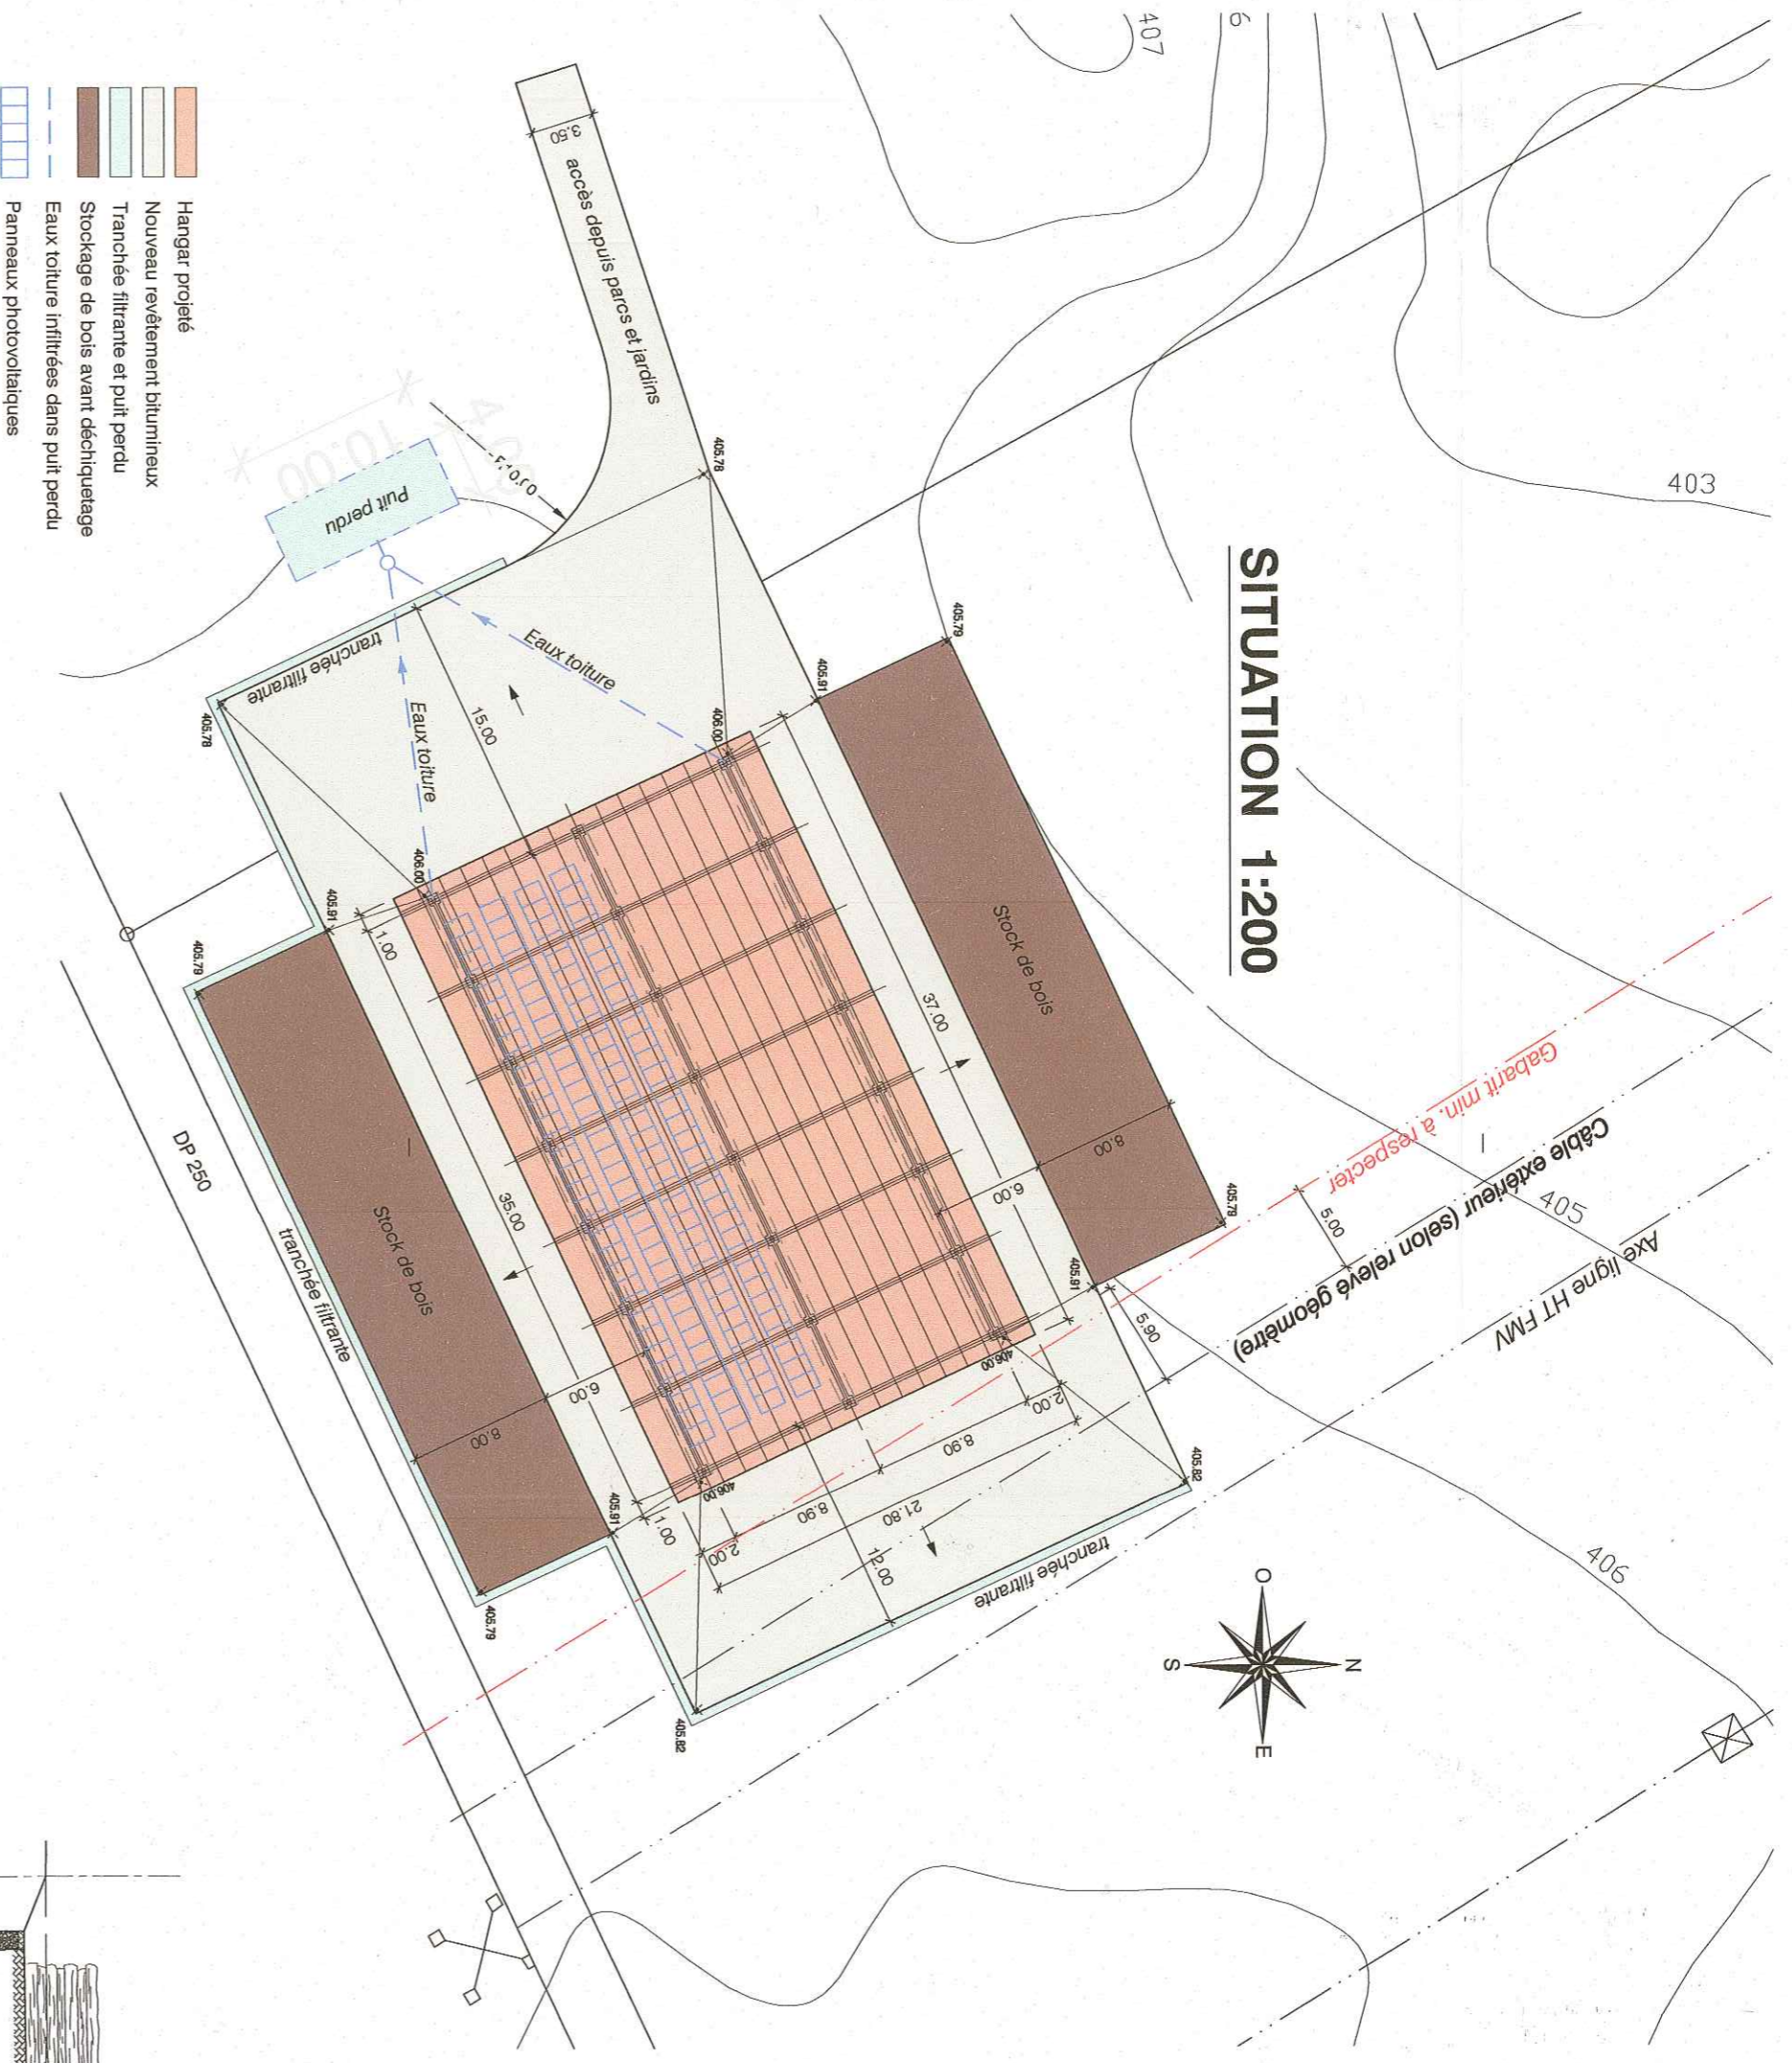
- Hangar projeté
- Nouveau revêtement bitumineux
- Tranchée filtrante et puit perdu
- Stockage de bois avant déchetage
- Eaux toiture infiltrées dans puit perdu
- Panneaux photovoltaïques
